MONUMENTEN, LANDSCHAPPEN & ARCHEOLOGIE 25/5
SEPTEMBER-OKTOBER 2006

- 6** De restauratie van de Warandekapel
in Heule / Kortrijk
Frederik Mahieu

- 32** De restauratie
Marie Postec

- 46** De schildertechniek van de Dood van de
Maagd van Nicolas Poussin
Steven Saverwyns en Jana Sanyova

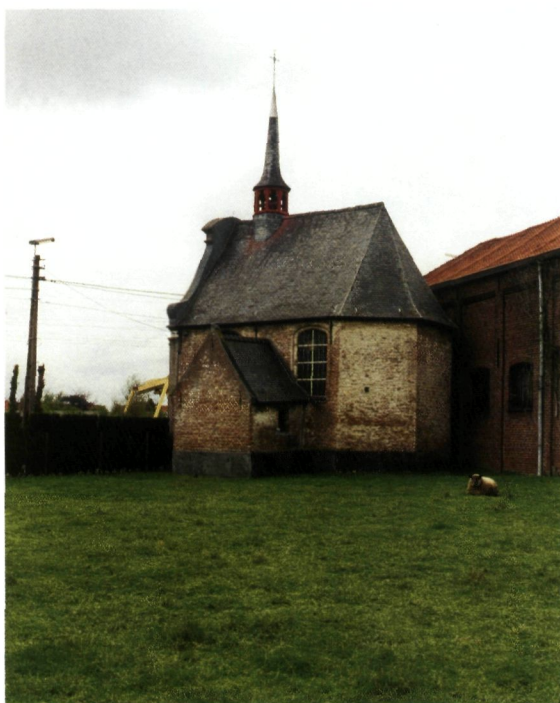
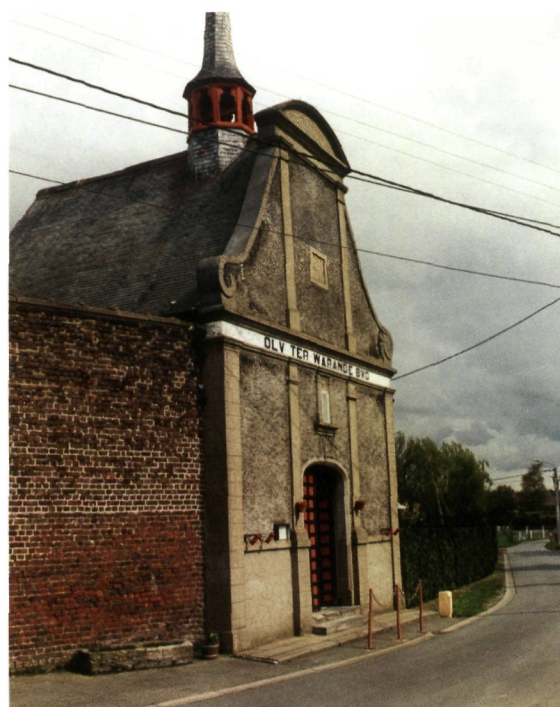
► De kapel vóór restauratie
(foto F. Mahieu)

►► Voorgevel vóór de restauratie
(foto F. Mahieu)

De met cementberaping bezette voorgevel vertoonde verschillende barsten. Hier en daar waren reeds delen beraping verdwenen. Bovendien bleek het bovenste deel van de voorgevel vroeger al eens, op minder geslaagde wijze, te zijn herbepoetst. Deze storende delen werden, samen met de niet meer goed hechtende delen verwijderd. Nadat de ondergrond opnieuw zuiver gezet was, werd het metselwerk bevochtigd. Vervolgens werd op het metselwerk een plastische hechtingslaag aangebracht, samengesteld uit kalk en caseïnaat. Door een gespecialiseerde restauratieaannemer werden, na een aantal proefstalen, de ontbrekende delen opnieuw ingevuld met een zogenaamde 'vingerberaping'. Een bastaardmortel

(cement, luchtkalk en rijnzand) werd van op enige afstand op het metselwerk gegooid, waarna hij met de vingers werd bijgewerkt tot de gewenste structuur werd bekomen. Hierbij werden de randen goed aangedrukt, zodat een goede aansluiting ontstond met de bestaande beraping. Met de waterspuit werd het oppervlak tenslotte nog bijgewerkt, tot het gewenste, afdruipende uitzicht. Om te vermijden dat de nieuw aangebrachte delen zich door een groot kleurcontrast zouden aftekenen van de behouden delen, werd de volledige gevel naderhand afgewerkt met een kalkcaseïnaatverf, gepigmenteerd met houtskool. Voor de gevelvelden tussen de pilasters werd hierbij een iets lichter gekleurde verf gebruikt.

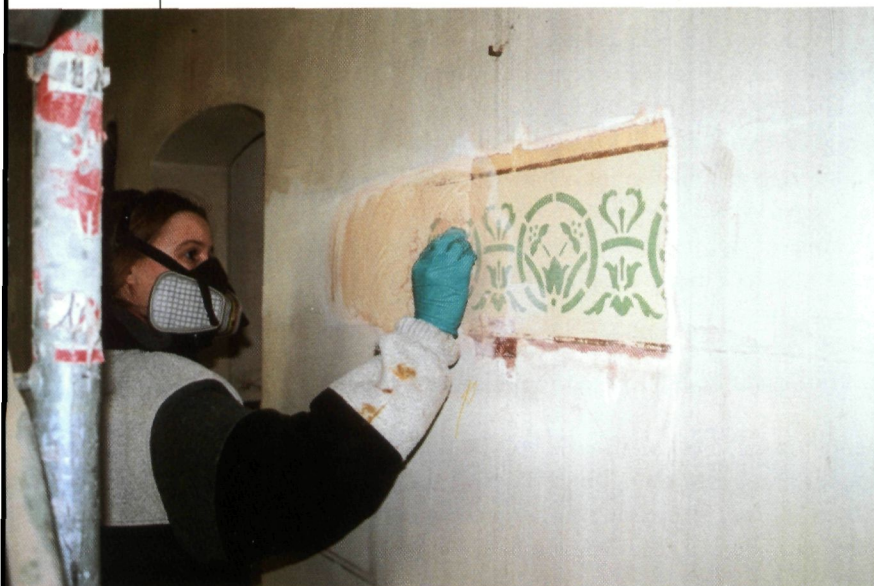
terwijl de lambrisering bestaat uit in de massa gekleurde pleister: de kleur werd rechtstreeks aan de pleister toegevoegd, en dus niet achteraf erop geschilderd. De ingrijpende restauratie uitgevoerd in 1923 (of reeds in 1876?) doet veronderstellen dat deze afwerking toen werd aangebracht. Dit betekent echter ook dat bij die restauratie de muurbeplesiering met alle 18de-eeuwse afwerkingslagen integraal werd verwijderd.

Steekproeven wezen uit dat de lambrisering over alle muren doorliep. Van de fries vonden we echter geen sporen terug in het koor. Wellicht werd hier nader-

▼ Onderzoek van de afwerkingslagen
(foto F. Mahieu)

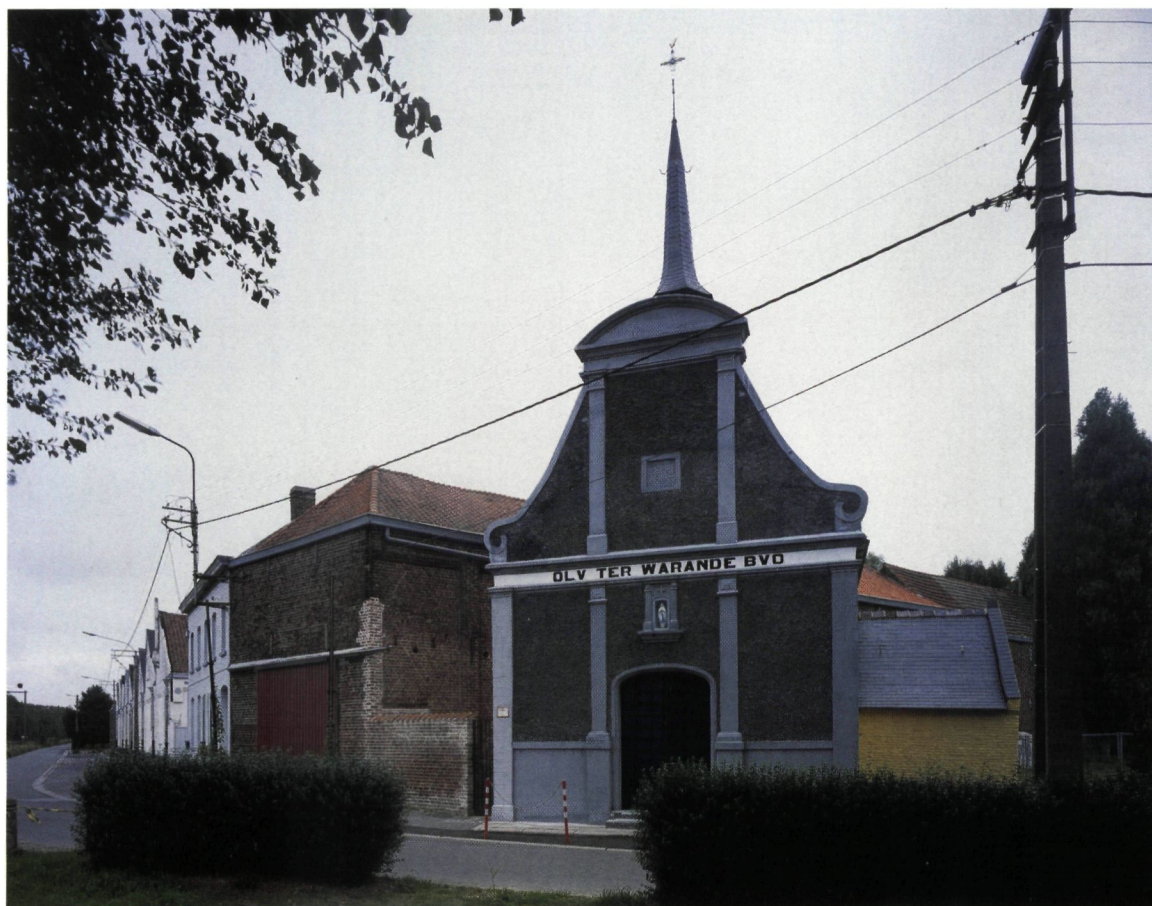
◀ De kapel
na restauratie
(foto O. Pauwels)

Na evaluatie van het dak, bleken de leien dermate aangetast dat een integrale vervanging door natuurleien van hetzelfde formaat zich opdrong. Het metselwerk van de gevels werd waar nodig hersteld. Voor alle metsel- en voegwerken werd gebruik gemaakt van een traditionele zuivere kalkmortel, zonder enige toevoeging van cement. Om het baksteenparement te beschermen, en om het oorspronkelijke uitzicht van het kapelletje te herstellen werd beslist de kapel opnieuw te kalken met een okerkleurige kalkverf. Ook de plint werd opnieuw aangebracht. De met cementberaping bezette voorgevel werd hersteld. We belichten deze restauratietechniek in de bijgaande kadertekst.

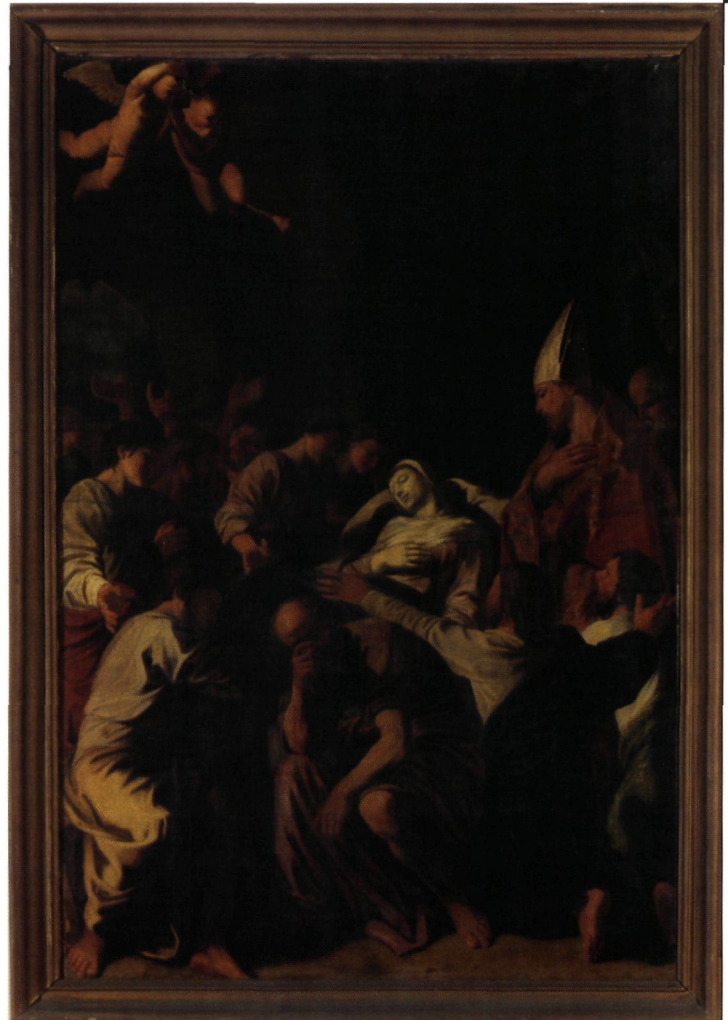
▲ Nicolas Poussin, Dood van de H. Maagd, Sterrebeek, kerk Sint-Pancratius. Toestand vóór behandeling (© KIKIRPA Brussel)

The restoration of Poussin's painting was a particularly heavy and delicate task. On its arrival at the KIK (Royal Institute for Art heritage) it appeared to be in a deplorable state; wear on the complete surface and poor restorations in the past were the main causes. A commission of international experts was set up in order to follow up the treatment and give advice. To start with, the restorer should be familiar with Poussin's work in order to enable him to distinguish this early work's technique and the later overpaintings. A thorough research, among others with radiography, revealed that the canvas had been shortened, but also that there was still sufficient original material underneath the overpaintings. After a test phase, the varnish was first removed, bringing back to life the original colours. Carefully, and at first in small zones, the overpainting were removed with dissolvent and scalpel. Not everywhere did this go smoothly. There were for example problems with the hands of the first woman at Mary's deathbed. Comparing it with the modello, helped the commission to in her advice to remove the fingers in front of the face. This proved successful, but the second hand was only slightly retouched by lack of clear information. Afterwards, the lacunas, especially along the horizontal seam in the middle of the original canvas, were levelled with mastic followed by the extremely delicate retouching work in the worn zones.

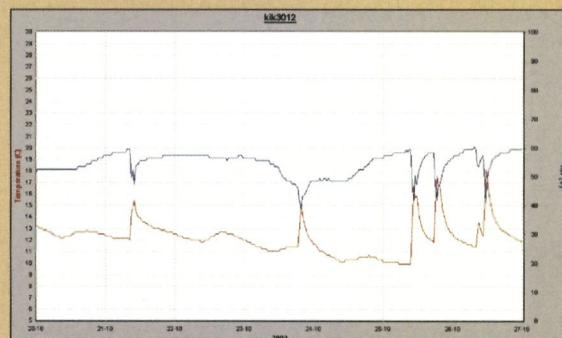
▼
Figuur 3: Verloop van temperatuur en relatieve vochtigheid voor de periode 20 tot 27 oktober 2003, geregistreerd op locatie A: bij het aanzetten van de kerkverwarming stijgt de temperatuur bruksk terwijl de relatieve vochtigheid bruksk daalt

- vanaf de herfst de kerkverwarming aangezet wordt net voor een kerkdienst en terug uitgeschakeld na de dienst (zie figuur 3). Dit kortstondig aan- en afzetten heeft een drastisch effect op zowel temperatuur (plotse stijging van de temperatuur) als op relatieve vochtigheid (plotse terugval van de relatieve vochtigheid).

Als besluit kan gesteld worden dat het intern klimaat van de Sint Pancratiuskerk, zoals dikwijls het geval is bij kerken, niet ideaal is voor het behoud van kunstvoorwerpen in het algemeen. De werking van de kerkverwarming, die gebruikt wordt in functie van het comfort van de kerkgangers, dient herzien te worden om een minder schadelijke omgeving voor het schilderij te creëren. Een eerste stap in de goede richting is het geleidelijk opwarmen van de kerk om bruske veranderingen in zowel temperatuur als relatieve vochtigheid te vermijden.

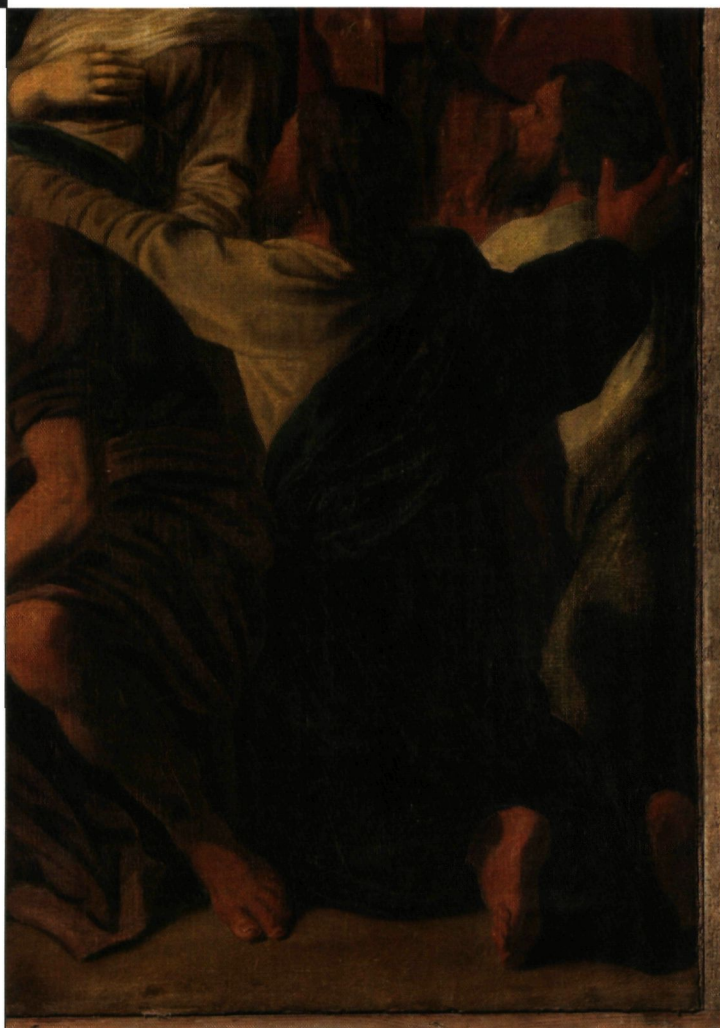
▲
Detail van de figuur
in de rechter
benedenhoek,
vóór behandeling
(© KIKIRPA)

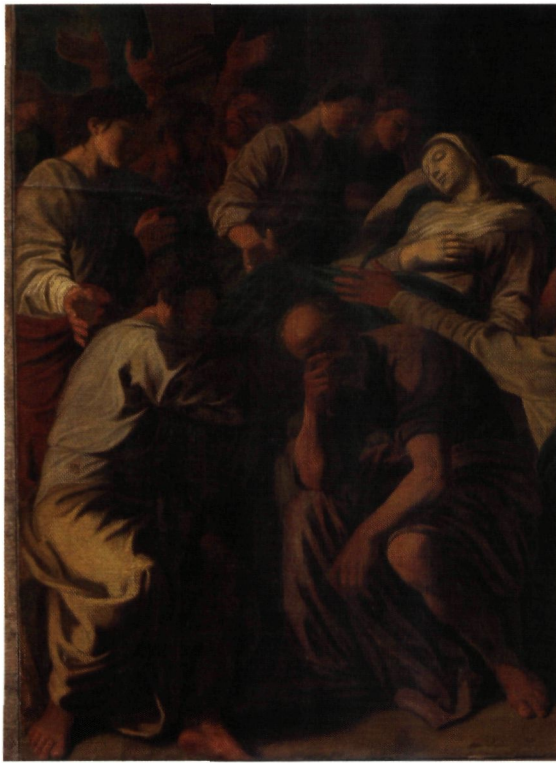
▲ Detail van het ingeslapen personage, vóór behandeling: het originele gele drapé is helderder dan de andere drapés in de compositie (© KIKIRPA)

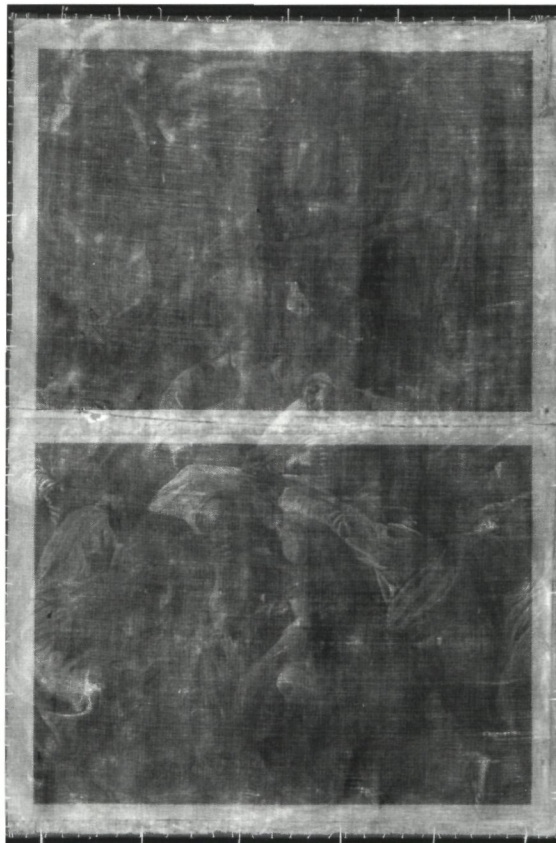
Het onderzoek in radiografie bracht enkele vroegere ingrepen aan het licht. De spanningsguirlande die langs drie zijkanten aanwezig is, ontbreekt aan de

De radiografie toont ook aan dat het schilderij heel weinig lacunes in de picturale laag vertoont. Slechts hier en daar is er verlies aan materie zichtbaar. Daarentegen liet de radiografie veel slijtage vermoeden. Een redelijk grote verticale band, vertrekkende van het groene gordijn op het achterplan tot aan de voet van het centrale personage op de voorgrond, leek bijzonder beschadigd te zijn. Misschien was dit te wijten aan een oude beschadiging door waterschade of een ander voorval. Al deze factoren en daarbij het risico van nog verdere slijtage noopten tot een uiterst omzichtige reiniging. In overleg met de commissie werd besloten om in een eerste fase de vernislaag weg te nemen. Dit zou toelaten de omvang van de overschilderingen in te schatten, die moeilijk zichtbaar waren onder de vergeelde vernis. Na de vernisafname bleek dat er twee soorten overschilderingen waren:

◀ Radiografie van het geheel (© KIKIRPA)

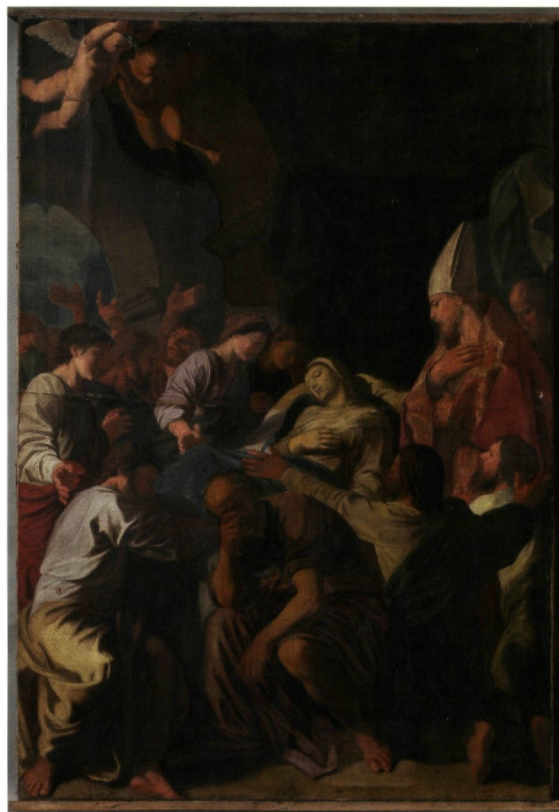
Detail van de radio-
grafie: een inge-
bracht stuk doek in
de rechterbovenhoek
(© KIKIRPA)

▲ Geheel tijdens
verwijdering van
vernis
(© KIKIRPA)

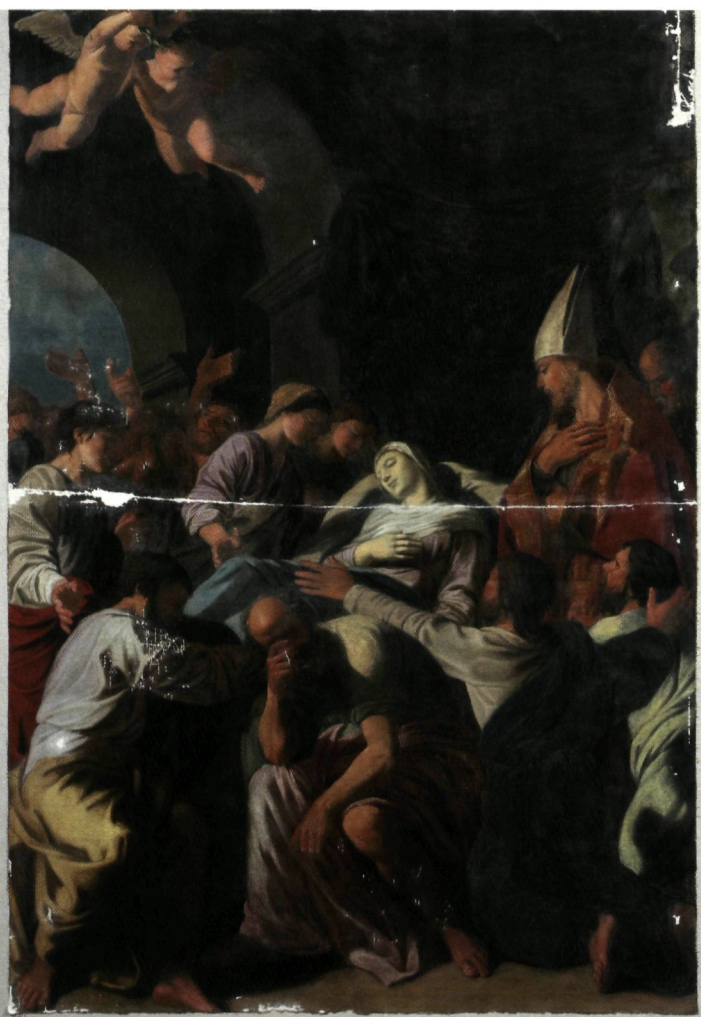
▲ Geheel na mastikeren van de lacunes
(© KIKIRPA)

De lacunes in de picturale laag werden op niveau gebracht met mastiek, vooral ter hoogte van de leng-

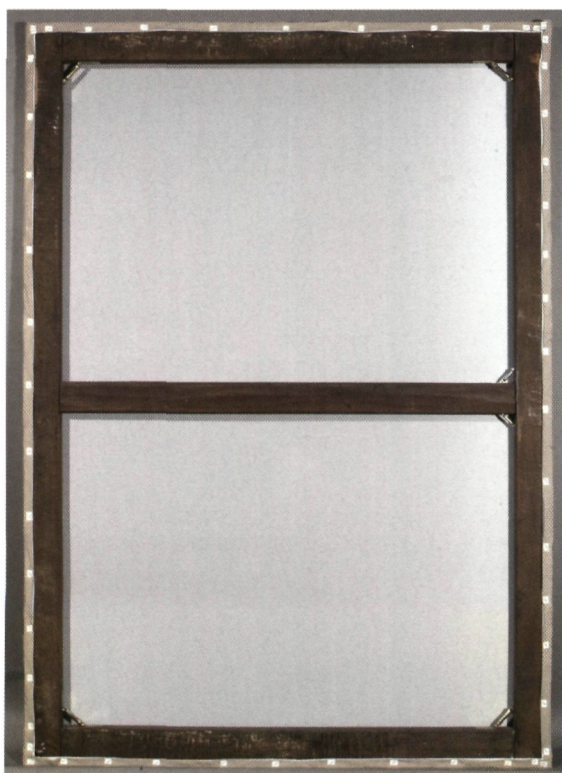
► Keerzijde, na de uitvoering van de losse verdoeking
(© KIKIRPA)

regelmatig gecontroleerd wordt dan in een museum. Er werd geopteerd voor een vrije verdoeking of *loose lining*, met andere woorden een doublering zonder hechtingsmiddel. Dit gaat als volgt: het originele doek wordt losgemaakt van het raam, een nieuw doek wordt over dit raam gespannen en het originele wordt er op zijn beurt opnieuw over gespannen. Naast het voordeel van de beschermende rug, laat dit systeem toe de vorming van craquelures en de afdrukken van het raam tegen te gaan door het raam van het originele doek af te zonderen. Van de doeken die hiervoor gebruikt worden, verdienen deze in polyester de voorkeur (polyethyleentereftalaat) (17). Zij vertonen qua afmetingen een uitstekende stabiliteit, bieden goed weerstand tegen de oxiderende bestanddelen in de atmosfeer, bezitten een grote stevigheid en een goede elasticiteit, en zijn ten slotte weinig gevoelig voor water en vocht (18). Een vrije doublering heeft ook tot doel een soliede drager te vormen voor het verzwakte originele doek. In dit geval moet het eerste doek, dat op het raam gespannen is, een zekere rigiditeit vertonen. Dit is het geval met zeer dicht geweven polyesters (270g/m^2 – 27 tot 46 draden/cm), die oorspronkelijk bedoeld waren als zeildoek van boten (19). Het realiseren van een vrije verdoeking voor het schilderij van Sterrebeek lijkt aan al de verwachtingen te beantwoorden, al moet een regelmatige controle op lange termijn voorzien worden.

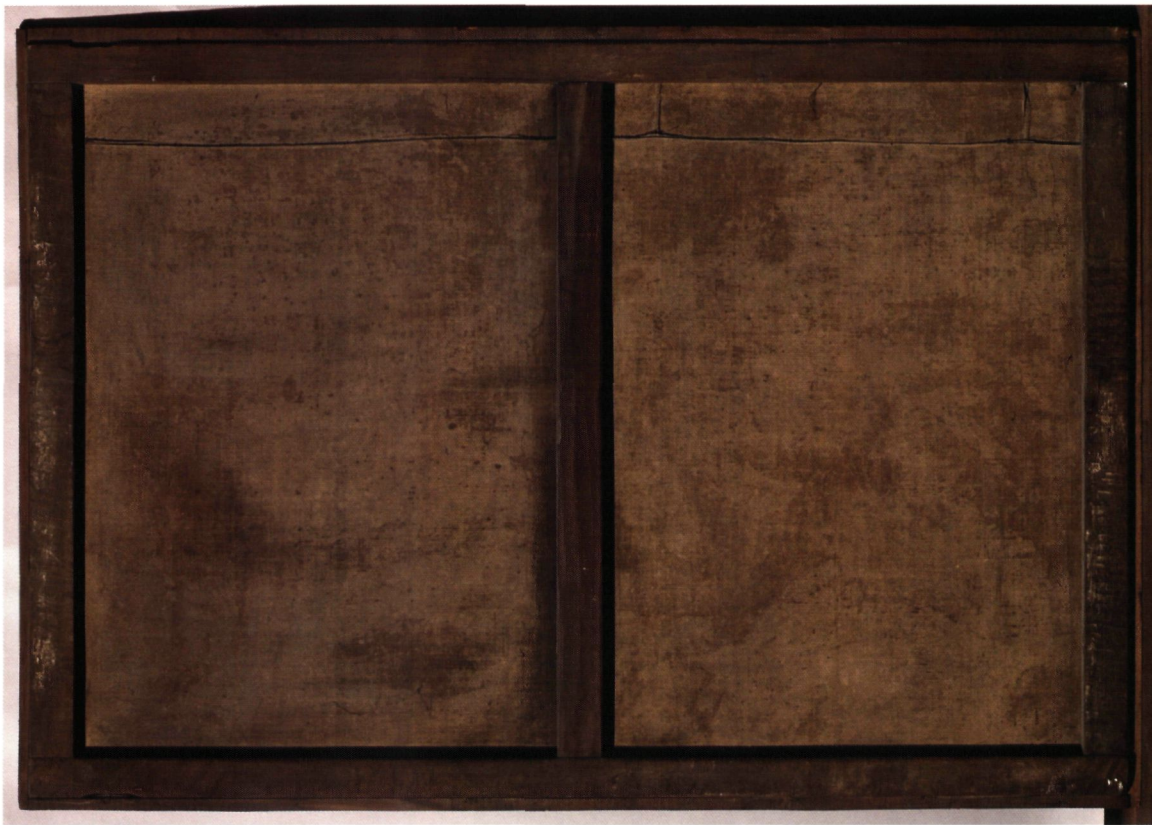
◀ Keerzijde,
vóór behandeling
(© KIKRPA)

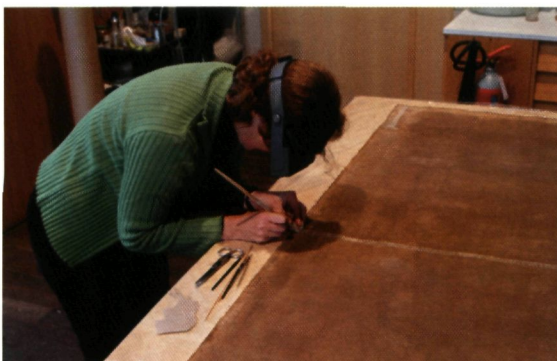
► Versteving van de naad (foto M. Postec)
